Spett.le
Società cooperativa a r.l.
Ascensore Via Marco Polo
Via Marco Polo s.n.c.
16136 – Genova (GE)
c.a. dott. Benedetto Montanari

#### Oggetto: Perizia statica su tunnel pedonale di collegamento all'ascensore di Via Marco Polo

### CAMPAGNA DI INDAGINE GROUND PENETRATING RADAR NELLA GALLERIA PEDONALE DI ACCESSO ALL'ASCENSORE (PRESSO SAN NICOLA)

### RELAZIONE DI COMMENTO ALLE INDAGINI ESEGUITE **ED AI RISULTATI OTTENUTI**

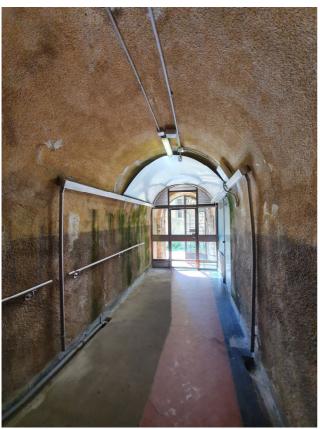
Si nota anche (vedere Foto 2) la presenza di una lamiera ad intradosso della volta con due gronde di raccolta dell'acqua percolante dall'alto: dette gronde sono prolungate verso l'interno del tunnel e presentano alla progressiva +4m due pluviali che consentono di indirizzare le acque raccolte nelle due canalette di raccolta acque presenti ai lati del tunnel stesso. Per tutta la lunghezza del tunnel sono infatti presenti due cunette di raccolta acque che, grazie alla pendenza di costruzione del tunnel stesso, consentono la fuoriuscita dell'acqua verso l'esterno.

Foto 2 – Primo tratto di tunnel: foto scattata in corrispondenza della progressiva +5m verso l'imboccatura (foto del 19/06/2020).

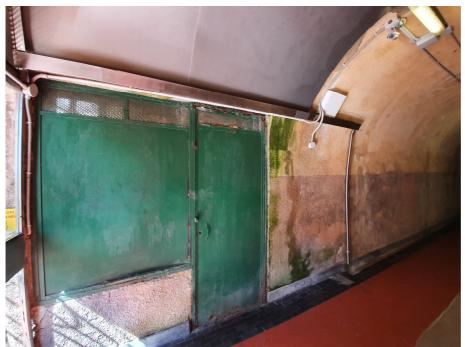
Nel primo tratto di tunnel, tra le progressive +0m e +5m, dietro al piedritto sinistro è presente un locale ad uso magazzino (vedere Foto 3). Come visibile dalle Foto 2, 3 e 4 in tale tratto iniziale di tunnel sono presenti percolazioni in corrispondenza dei piedritti sinistro e destro del tunnel e della volta, probabilmente dovute all'acqua che filtra dalla sovrastante scalinata che conduce alla stazione della funicolare e dal terreno più superficiale del versante maggiormente permeabile rispetto a quello roccioso presente alle progressive maggiori del tunnel.

Foto 3 – Piedritto sinistro del tunnel in corrispondenza dell'imboccatura: si osserva la presenza di un locale (foto del 19/06/2020).

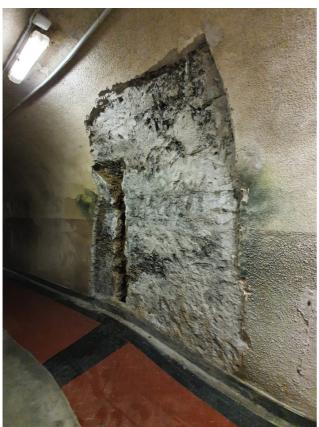
Il secondo sopralluogo è stato svolto in data 13/07/2020 dopo che alla progressiva +40m è stato rimosso l'intonaco ammalorato sulla parete di sinistra. Le relative fotografie sono riportate in *Allegato 2*. La rimozione dell'intonaco ha portato alla luce uno **scolo verticale** (indicato nella planimetria in *Allegato 5* come "Tubazione") che è stato probabilmente realizzato al momento della costruzione del tunnel. Esso infatti risulta inciso nella roccia ed era occultato dall'intonaco e da una muratura di tamponamento (vedere Foto 10, 11 e 12); detto scolo raccoglie l'acqua che fuoriesce da una fessura nell'ammasso roccioso, la porta a terra e ne consente l'ingresso in una tubazione che probabilmente corre al piede del tunnel, sotto alla pavimentazione dello stesso. In Foto 13 si nota il pozzetto di raccolta direttamente scavato in roccia e presente al piede dello scolo verticale.

Foto 10 – Porzione di intonaco rimosso alla progressiva +40m e scolo verticale rinvenuto (foto del 13/07/2020).

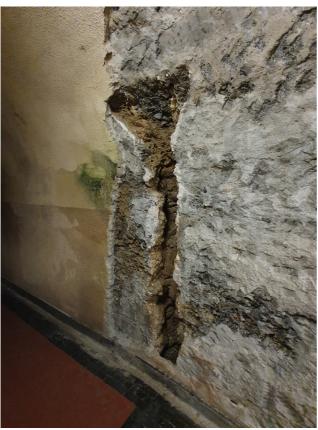
Foto 11 – Altra vista dello scolo verticale (foto del 13/07/2020).

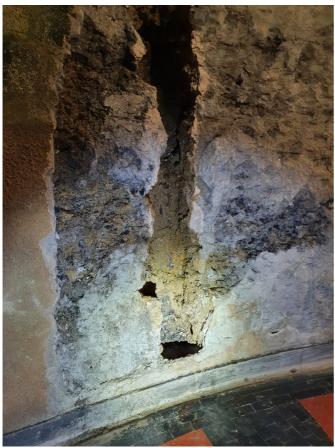
Foto 12 – Dettaglio dello scolo verticale: in basso si nota il pozzetto di raccolta raccordato alla tubazione di allontanamento delle acque (foto del 13/07/2020).

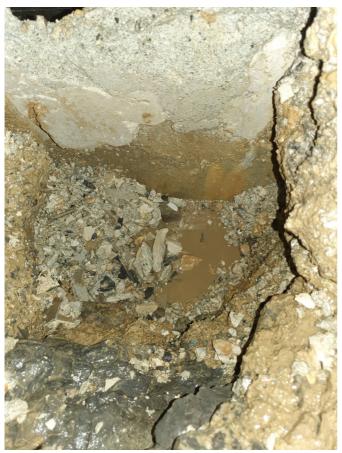
Foto 13 – Vista del pozzetto scavato in roccia. (foto del 13/07/2020).

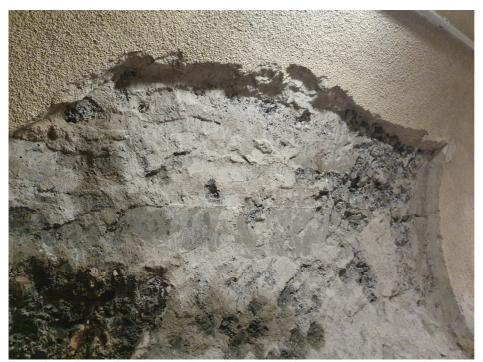
Foto 14 – Dettaglio della porzione di intonaco rimossa (di spessore decimetrico in alcuni punti): si nota che la parete del tunnel è stata realizzata gettando conglomerato cementizio (non armato) direttamente conto la roccia scavata; si notano nella fotografia i segni orizzontali delle tavole di legno impiegate per il getto del rivestimento (foto del 13/07/2020).

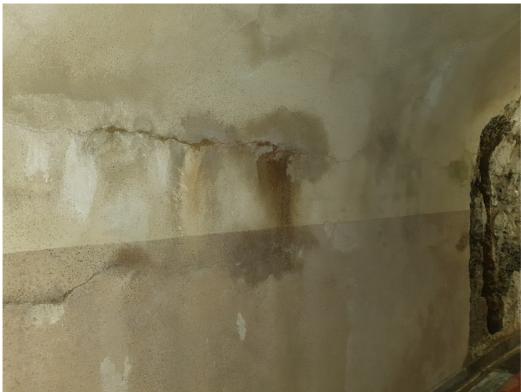
**Foto 17** – Lesione orizzontale sulla parete sinistra ad altezza 1.95 m da terra tra le progressive +37m e +45m; specie nel tratto tra +37m e +40m vi è una evidente macchia di umidità (vedere **punto A** in Allegato 5).

Alla luce di quanto sopra riportato, al fine di mitigare gli effetti negativi della continua presenza di acqua a tergo della volta e delle pareti del tunnel <u>sarebbe utile provvedere alla realizzazione di dreni supplementari sia lungo lato sinistro "di monte" che lungo il lato destro "di valle"</u> (vedere *Allegato 5*): lato sinistro (monte): negli intervalli di progressive metriche +3m / +8m (in volta), +16m / +28m (per l'intero sviluppo verticale) e +35m / +42m (soprattutto nel settore centrale)

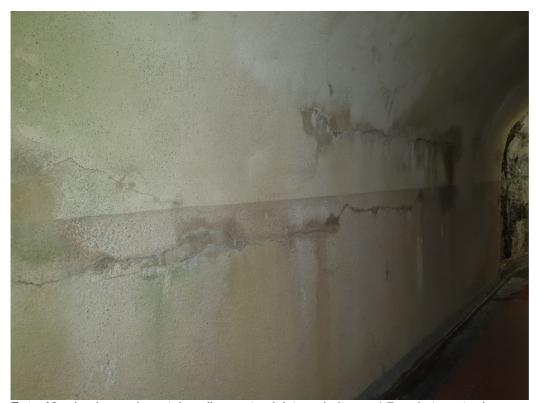
**Foto 18** – Lesione orizzontale sulla parete sinistra ad altezza 1.7 m da terra tra le progressive +31m e +39m; detta lesione si sovrappone parzialmente a quella della foto precedente nelle sezioni tra +37m e +39m; macchie di acqua circa alle progressive +31.5m e +35.5m (vedere **punto B** in Allegato 5).

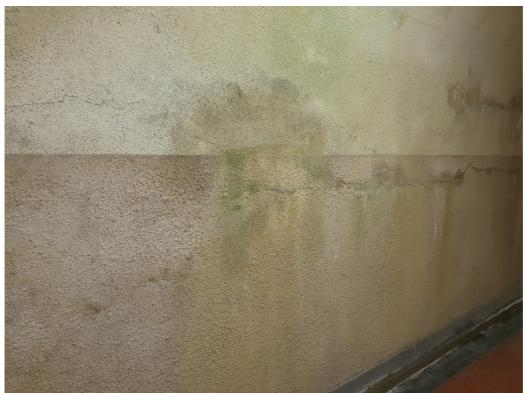
Foto 19 – Macchia di acqua sulla parete sinistra circa alla progressiva +35.5m (vedere punto B in Allegato 5)

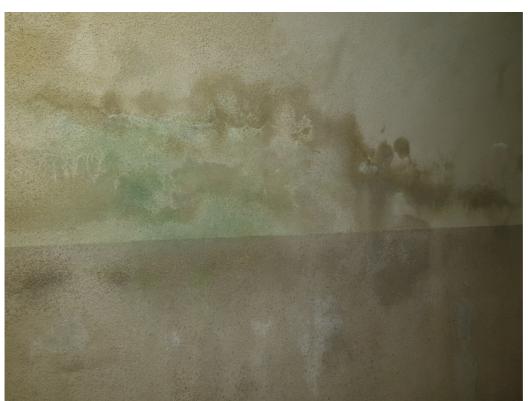
**Foto 20** – Macchia di acqua sulla parete sinistra circa alla progressiva +31.5m (vedere **punto B** in Allegato 5).

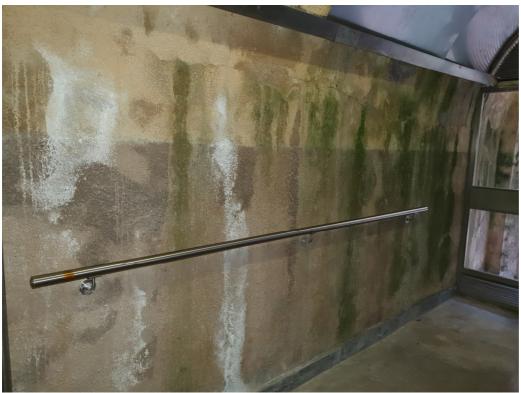
**Foto 21** – Lesione orizzontale sulla parete destra ad altezza 1.7m tra le progressive +0m e +4m; presenza di molta umidità, efflorescenze saline e muffa (vedere **punto C** in Allegato 5).

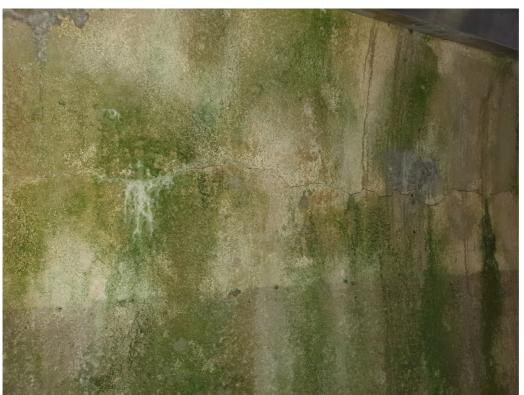
**Foto 22** – Dettaglio della parete destra di cui alla precedente fotografia (vedere **punto C** in Allegato 5); più avanti, tra le progressive +27m e +32m è presente una lesione orizzontale ad altezza 2.0m da terra senza presenza di venute d'acqua (vedere **punto D** in Allegato 5).

lato destro (valle): negli intervalli di progressive metriche +6m / +10m (in volta), +16m / +20m (per l'intero sviluppo verticale) e +35m / +42m (soprattutto nel settore centrale).

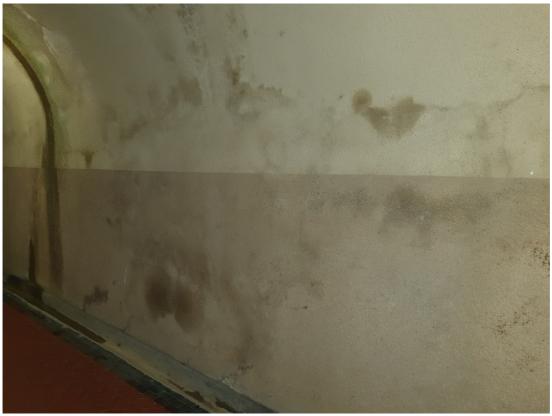
Foto 23 – Macchia di umidità sulla parete sinistra circa tra le progressive +20m e +25m senza la presenza evidente di lesioni.

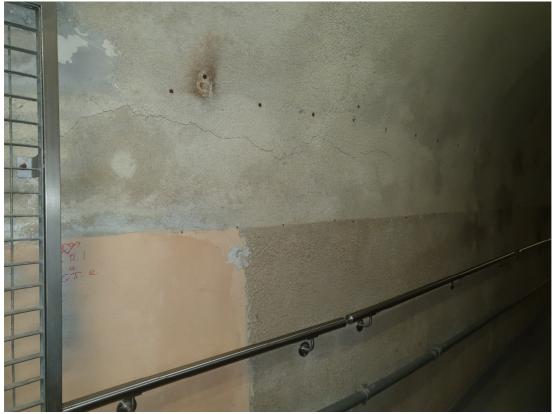
Foto 24 – Lesione orizzontale sulla parete di destra ad altezza 1.95 m da terra tra le progressive +35m e +45m; la lesione fronteggia quella del punto A e non presenta segni evidenti di venute d'acqua (vedere punto E in Allegato 5).

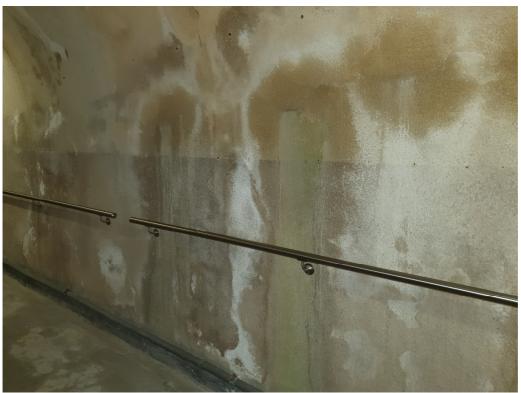
Foto 25 – Lesione verticale sulla parete destra alla progressiva +9m alta circa 1.7m da terra con macchia di acqua a circa 1m da terra (vedere **punto F** in Allegato 5).

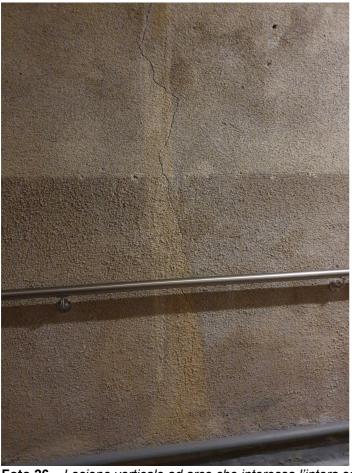
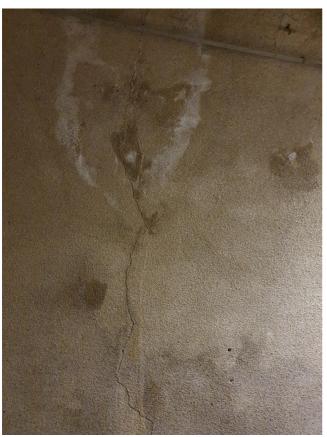
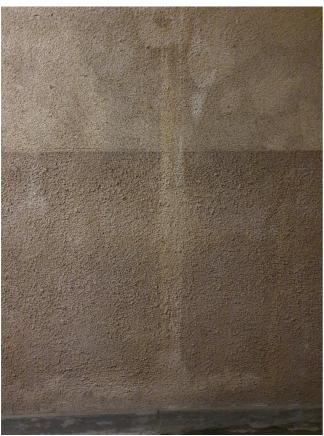
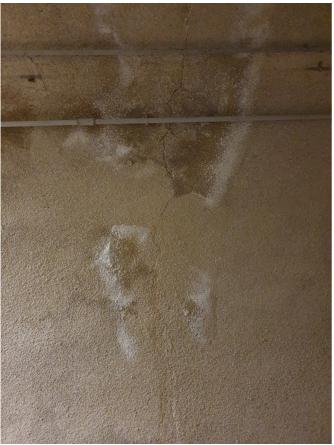
**Foto 26** – Lesione verticale ad arco che interessa l'intera sezione della volta; la lesione è presente alla progressiva +15m; in foro si osserva la lesione sulla parete destra (vedere **punto H** in Allegato 5).

**Foto 27** – Altra foto della lesione ad arco presente alla progressiva +15m; si notano segni di umidità e efflorescenze saline (vedere **punto H** in Allegato 5).

Foto 28 – Altra foto della lesione ad arco presente alla progressiva +15m (vedere punto H in Allegato 5).

**Foto 29** – Altra foto della lesione ad arco presente alla progressiva +15m; si notano segni di umidità e efflorescenze saline (vedere **punto H** in Allegato 5).

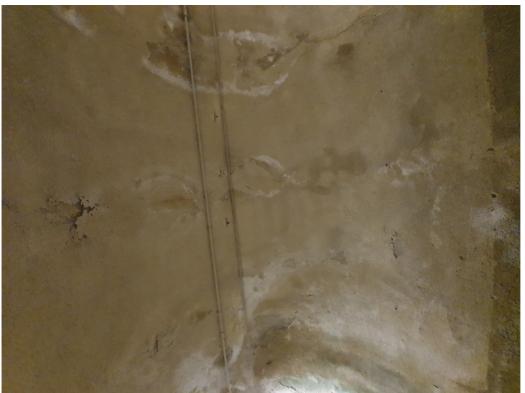
**Foto 30** – Lesione sulla volta del tunnel in corrispondenza della progressiva +16m; sono presenti macchie di umidità e efflorescenze saline (vedere **punto I** in Allegato 5).

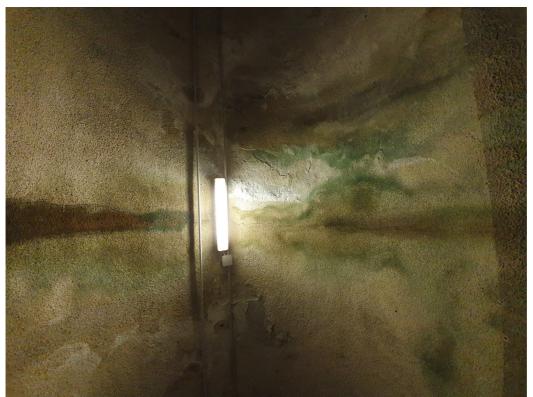
**Foto 31** – Lesione sulla volta del tunnel in corrispondenza della progressiva +19m; è presente una vistosa colatura di acqua, macchie di umidità, efflorescenze saline e muffa generalizzata (vedere **punto L** in Allegato 5).

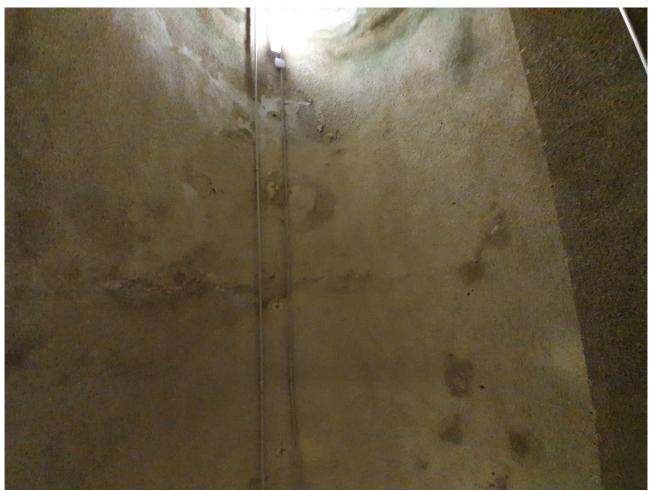
Foto 32 – Macchia di umidità in volta circa alla progressiva +22m con presenza di efflorescenze saline (vedere punto M in Allegato 5).

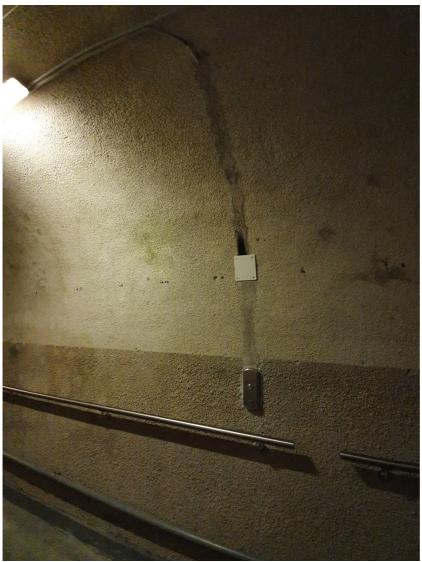
Foto 33 – Presenza di muffa per probabili percolazioni interne di acqua in corrispondenza della crena eseguita per l'installazione del pulsante di chiamata dell'ascensore alla progressiva +24m circa.
