Spett.le
Società cooperativa a r.l.
Ascensore Via Marco Polo
Via Marco Polo s.n.c.
16136 – Genova (GE)
c.a. dott. Benedetto Montanari

#### Oggetto: Perizia statica su tunnel pedonale di collegamento all'ascensore di Via Marco Polo

### CAMPAGNA DI INDAGINE GROUND PENETRATING RADAR NELLA GALLERIA PEDONALE DI ACCESSO ALL'ASCENSORE (PRESSO SAN NICOLA)

### RELAZIONE DI COMMENTO ALLE INDAGINI ESEGUITE **ED AI RISULTATI OTTENUTI**

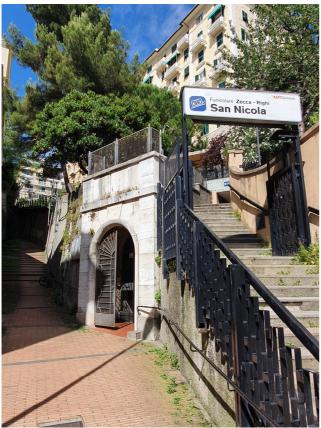
Foto 1 – Imboccatura del tunnel da Via Fossato di San Nicolò (foto del 19/06/2020).

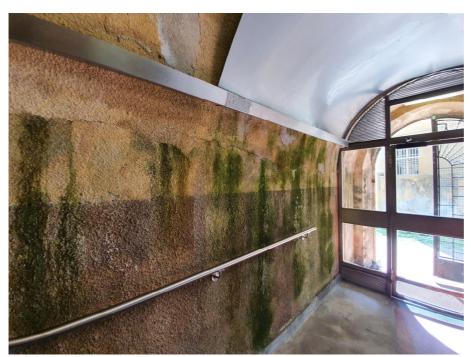
Nel primo tratto di tunnel, tra le progressive +0m e +5m, dietro al piedritto sinistro è presente un locale ad uso magazzino (vedere Foto 3). Come visibile dalle Foto 2, 3 e 4 in tale tratto iniziale di tunnel sono presenti percolazioni in corrispondenza dei piedritti sinistro e destro del tunnel e della volta, probabilmente dovute all'acqua che filtra dalla sovrastante scalinata che conduce alla stazione della funicolare e dal terreno più superficiale del versante maggiormente permeabile rispetto a quello roccioso presente alle progressive maggiori del tunnel.

Foto 4 – Piedritto destro del tunnel in corrispondenza dell'imboccatura (foto del 19/06/2020).

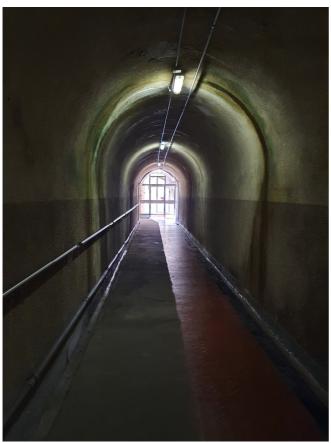
Proseguendo verso l'interno del tunnel si sono incontrati alcuni punti con percolazioni di acqua dalle pareti maggiormente evidenti: un primo punto in cui erano presenti percolazioni sia sulla parete sinistra che sulla parete destra era posto circa alla progressiva +20m (vedere Foto 5, 6, 7 e 8) mentre un secondo punto era presente alla progressiva +40m sulla parete di sinistra (vedere Foto 9). Dato lo stato di degrado e marcescenza molto avanzato in questo punto lo scrivente ha richiesto alla Committenza che provvedesse a rimuovere l'intonaco ammalorato per poter ispezionare meglio la zona.

Foto 5 – Vista del tunnel circa dalla progressiva +20m verso l'imboccatura (foto del 19/06/2020).

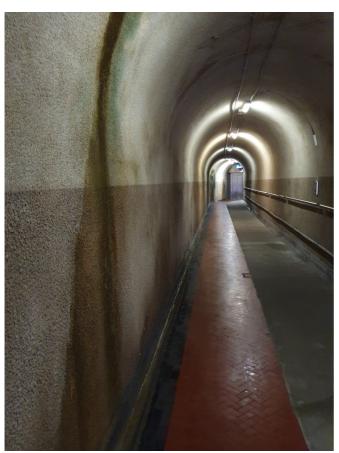
Foto 6 – Vista del tunnel circa dalla progressiva +20m verso l'interno (foto del 19/06/2020).

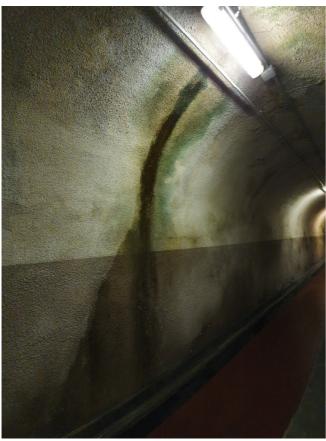
Foto 7 – Vista della parete sinistra del tunnel circa dalla progressiva +20m (foto del 19/06/2020).

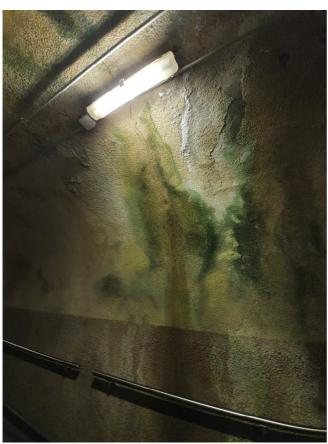
Foto 8 – Vista del piedritto destro del tunnel circa alla progressiva +20m (foto del 19/06/2020).

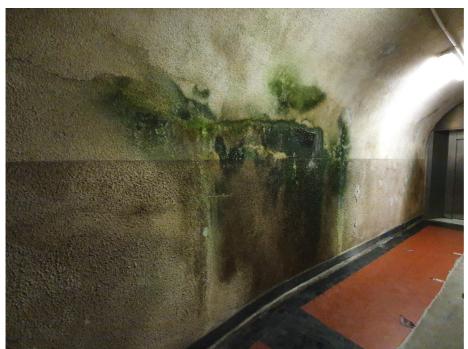
Foto 9 – Vista del piedritto sinistro del tunnel circa alla progressiva +40m (in fondo si vede l'ascensore) (foto del 19/06/2020).

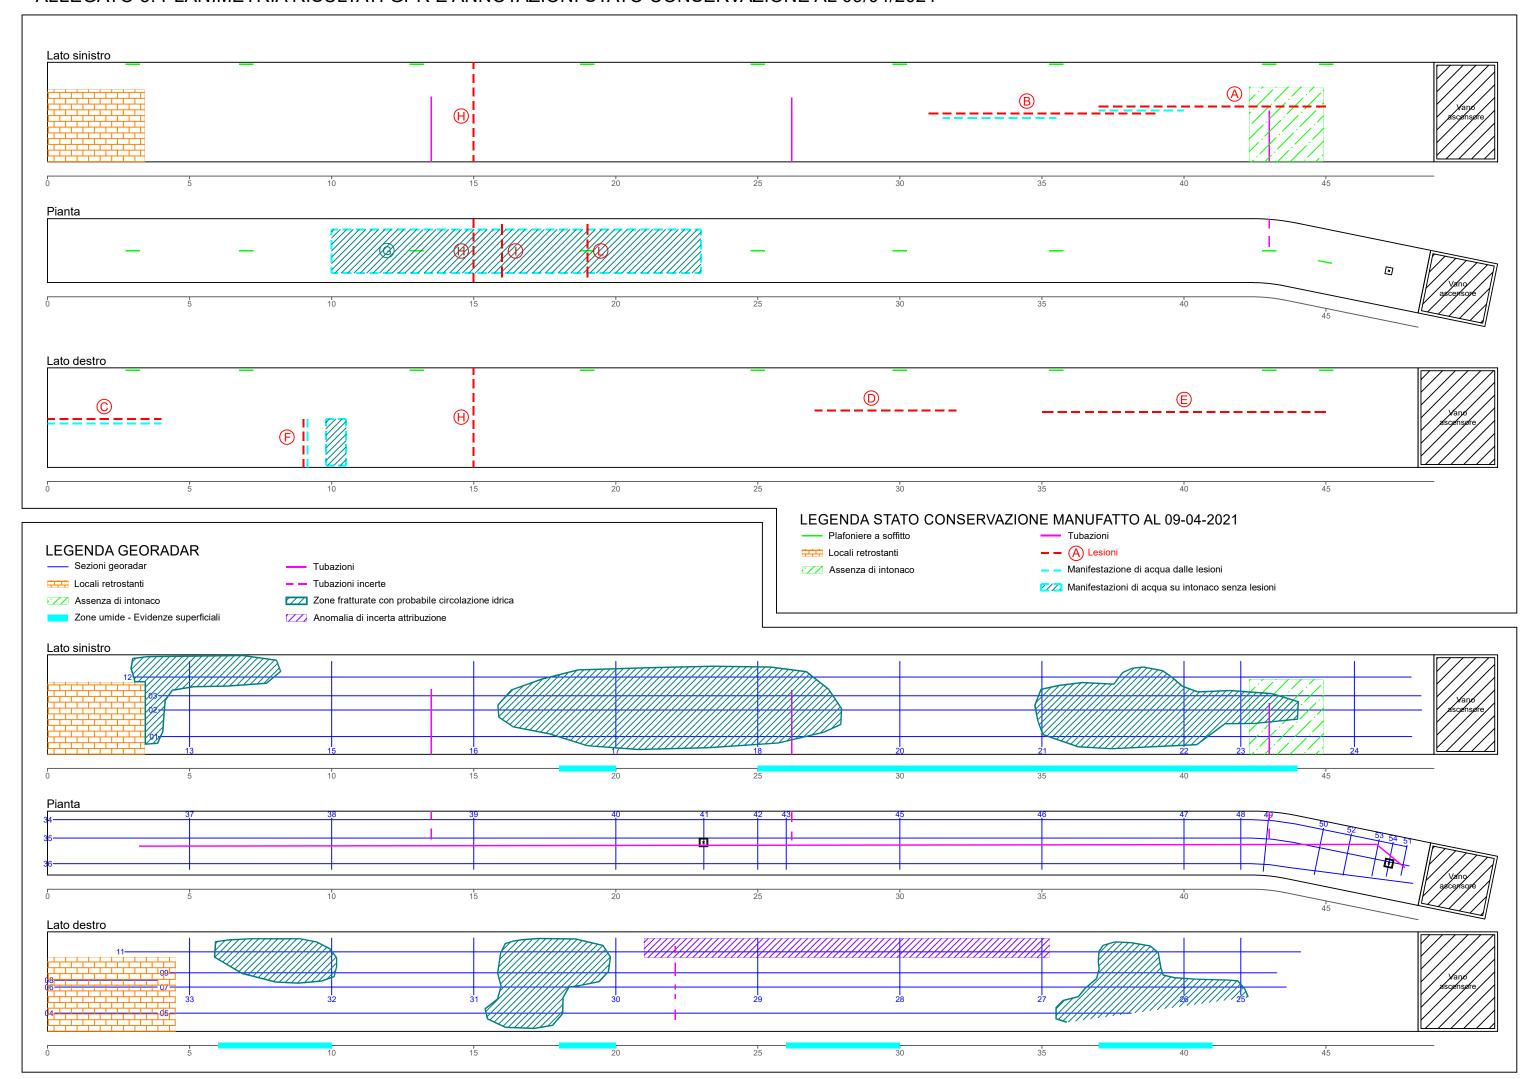
Allegato 5: Planimetria contenente i risultati dell'indagine GPR e le annotazioni relative allo stato di conservazione del manufatto alla data del 09/04/2021

La stessa struttura di rivestimento, nonostante sia a tratti interessata da fenomeni di umidità che si manifestano sulla faccia interna del tunnel, alla luce dell'indagine Georadar pare non presentare condizioni di degrado preoccupante o di ammaloramento significativo.

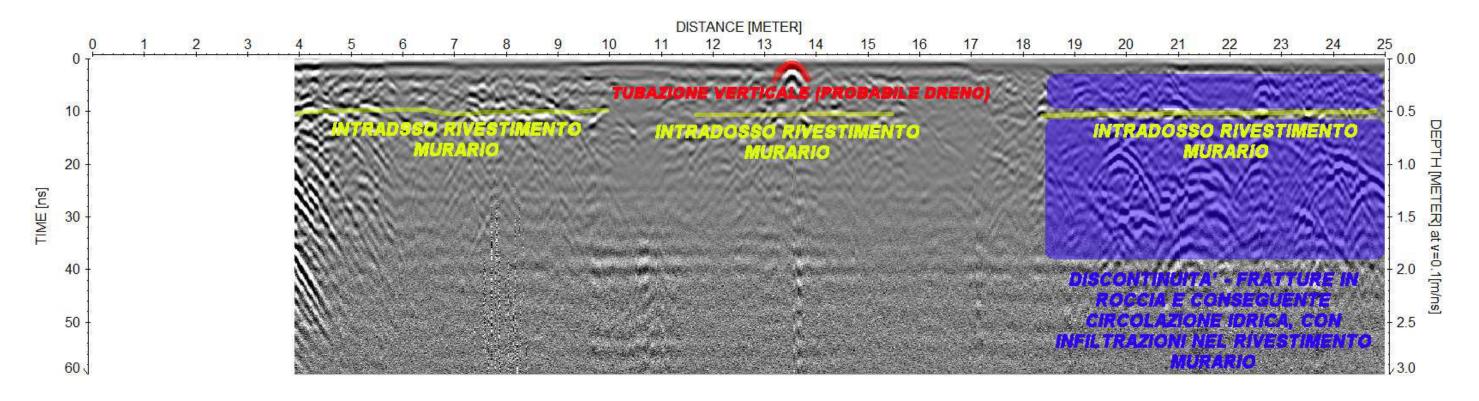
### **LINEA 01, PROGRESSIVE METRICHE 0.0 - 25.0**

- d) non si sono rinvenute sostanziali cavità tra il calcestruzzo (conglomerato cementizio) della volta ed il retrostante ammasso roccioso a testimonianza che il calcestruzzo è stato gettato direttamente contro roccia; il suo spessore è stato stimato in circa 50 cm al piede dei piedritti, circa 40 cm alla sommità dei piedritti e via via si rastrema sulla volta; osservando la Foto 14 in Allegato 2 si notano i segni delle tavole di legno disposte orizzontalmente che erano state impiegate come cassero per il getto del calcestruzzo;

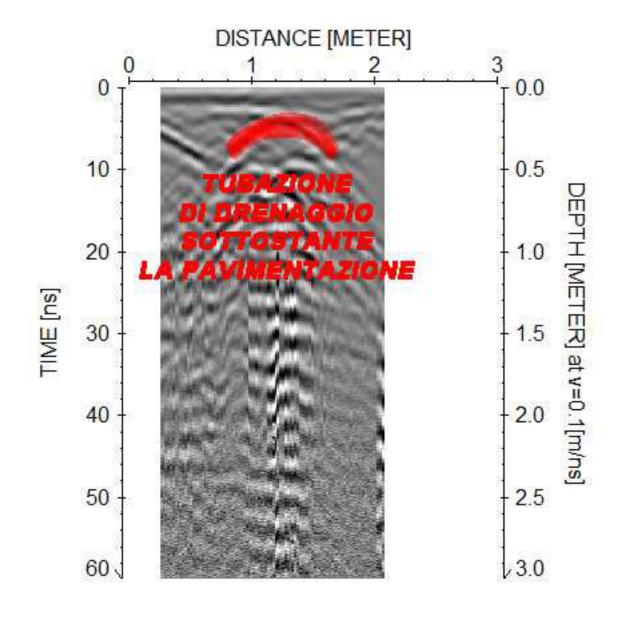
# LINEA 42 (A PAVIMENTO, TRASVERSALE ALL'ASSE DEL TUNNEL)

- e) al di sotto del piano di calpestio non pare presente un arco rovescio a chiusura e collegamento dei piedritti del tunnel.
